# INNAMEPROTOCOL VERENIGING ZAKELIJKE RIJDEERS

MACADAM  
ON THE ROAD TO EXCELLENCE

# 01 Inleiding

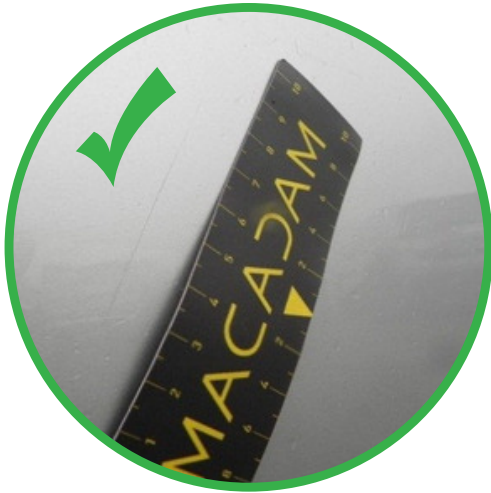
Krassen die polijstbaar zijn, zijn aanvaardbaar.

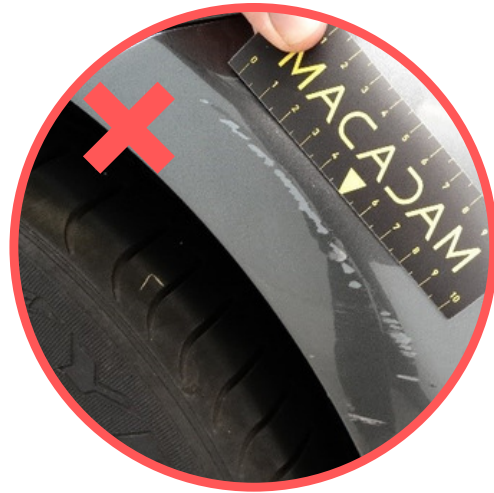
Krassen of schaafplekken welke door de lak heen zijn, zijn niet aanvaardbaar.

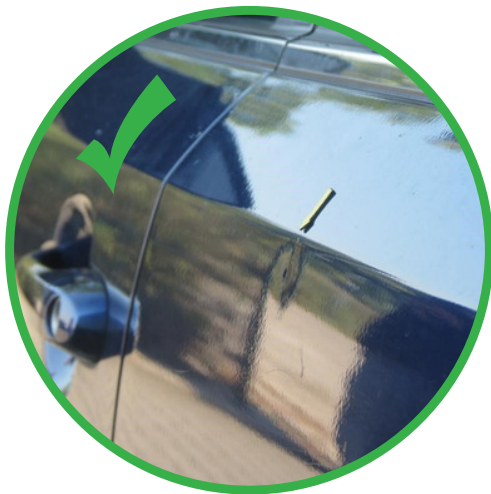
Eén deuk welke niet door de lak heen is, welke niet groter is dan een muntstuk van 2 euro en welke niet dieper is dan 2 mm.

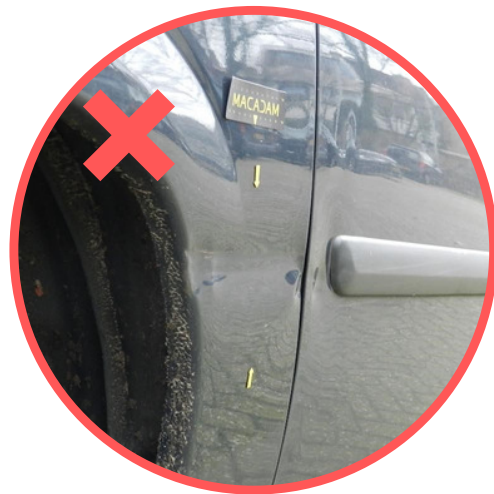
Eén deuk welke niet door de lak heen is, welke groter is dan een muntstuk van 2 euro. Meer dan één deuk per deel is niet aanvaardbaar.

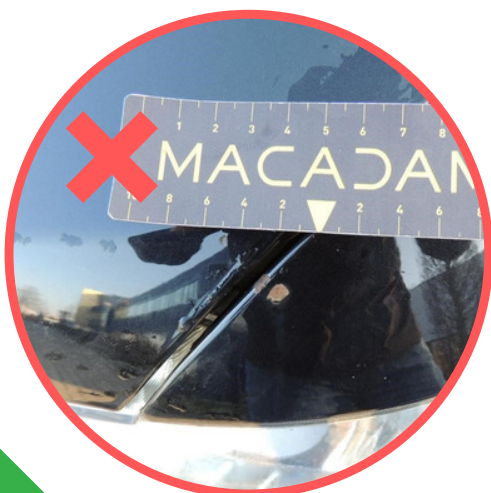
Roest is nooit aanvaardbaar.

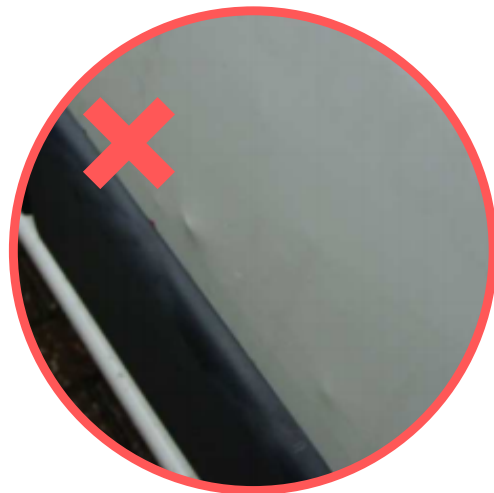
Deuken van binnen naar buiten zijn nooit aanvaardbaar.

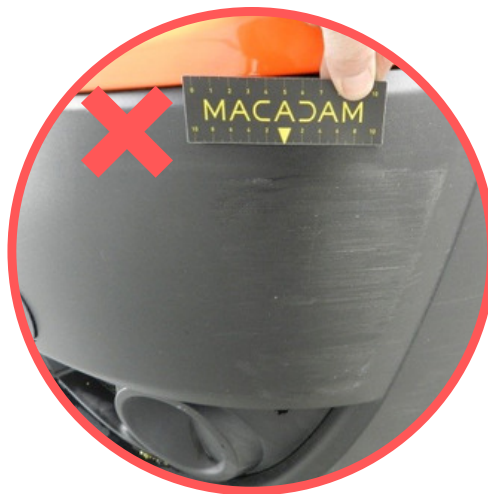
Schaafplekken op ongespoten delen.

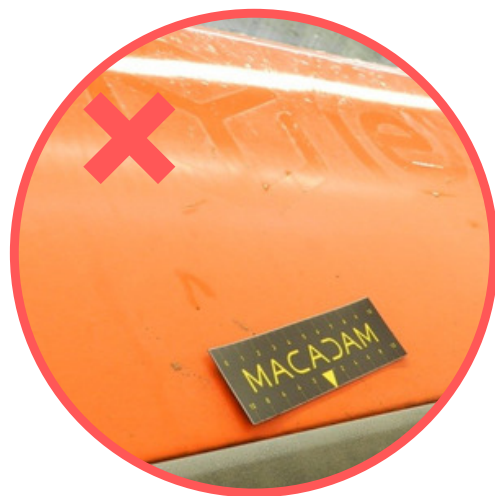
Kleurverschillen door ontstickering.

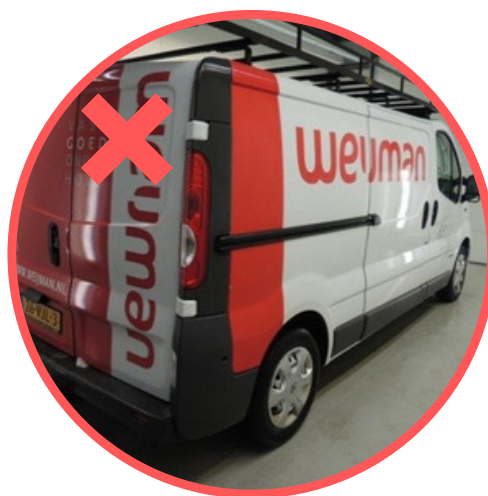
Iedere vorm van beschildering.

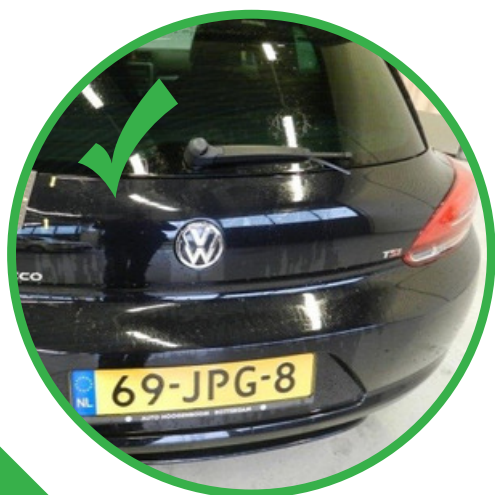
Beschadigde ruitenwisserbladen.

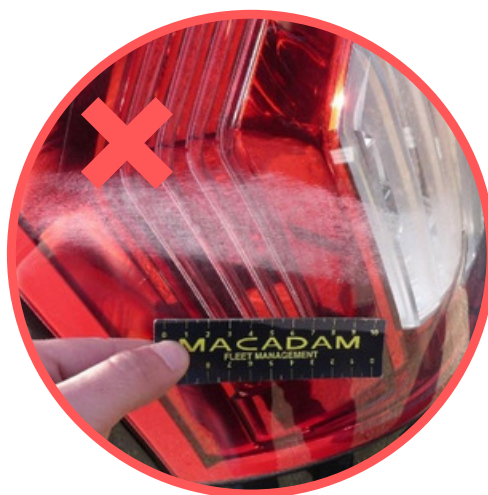
Scheur, vocht, condens of schraafplekken op een lichtunit.

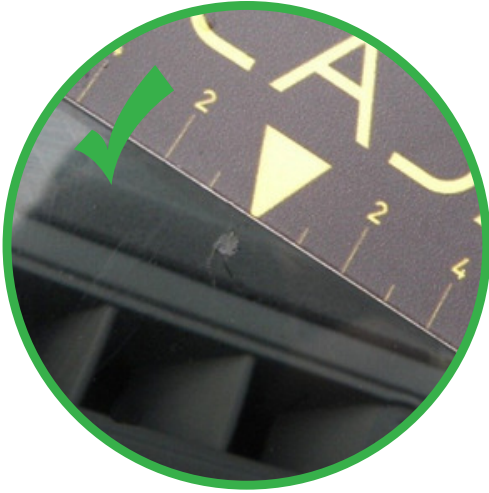
Goed herstelde steenslagpit in de voorruit.

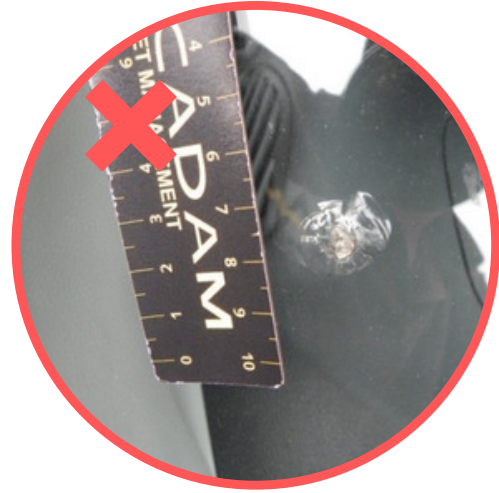
Slecht herstelde steenslagpit in de voorruit.

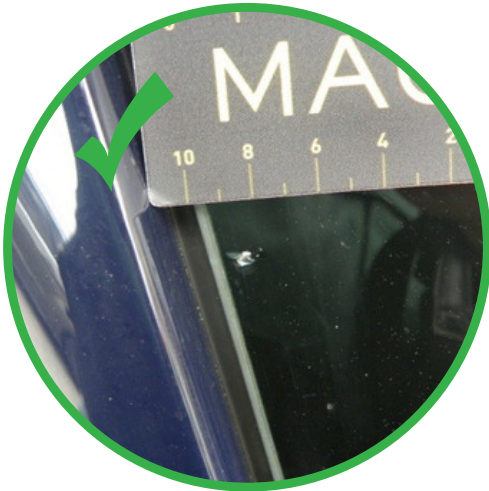
Steenslag kleiner dan 5 mm in de voorruit buiten het gezichtsveld van de bestuurder.

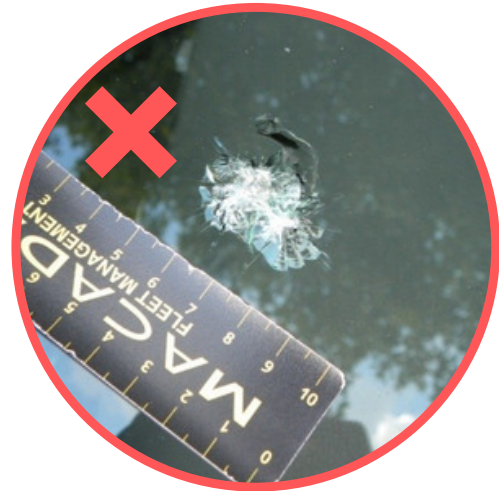
Steenslag groter dan 5 mm ongeacht de plaats op de voorruit.

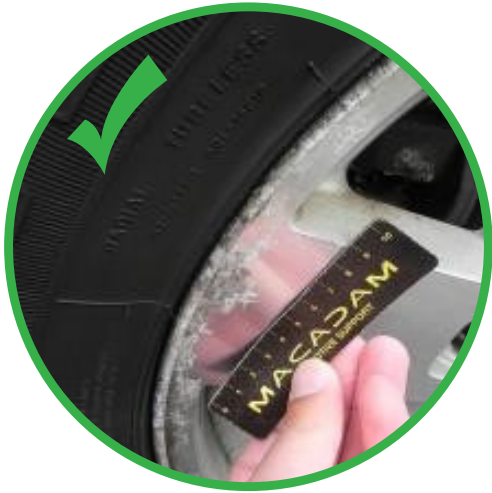
Corrosie tot maximaal 2 cm van de velgrand.

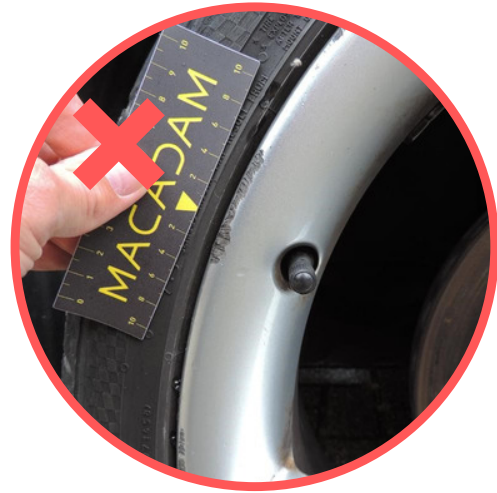
Schade aan de velg ongeacht de lengte of plaats.

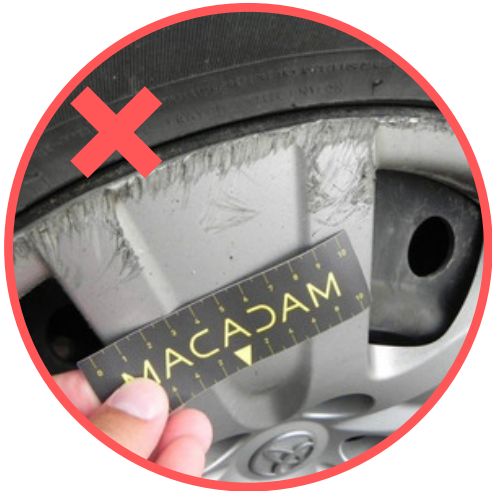
Beschadigingen op de wielop.

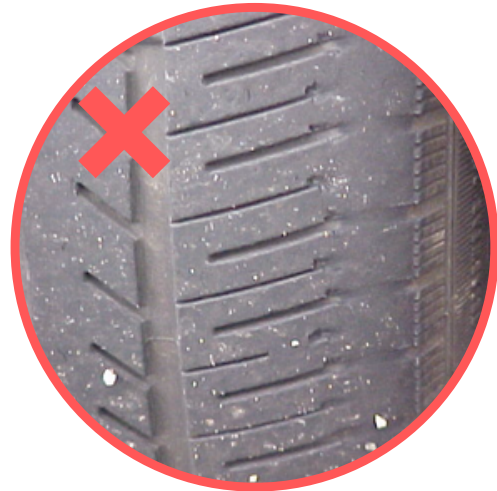
Afwijkende bandenslijtage.

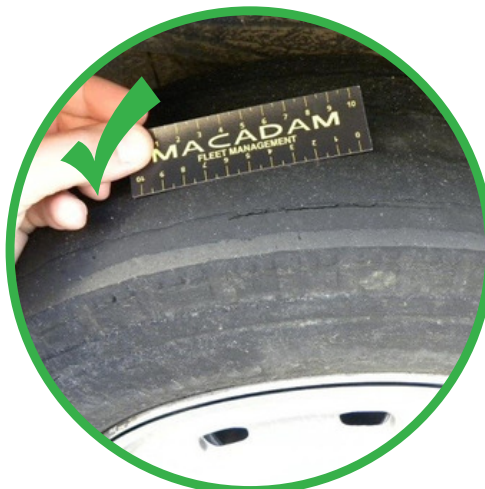
Band met een profieldiepte van minder dan 1,5 mm.

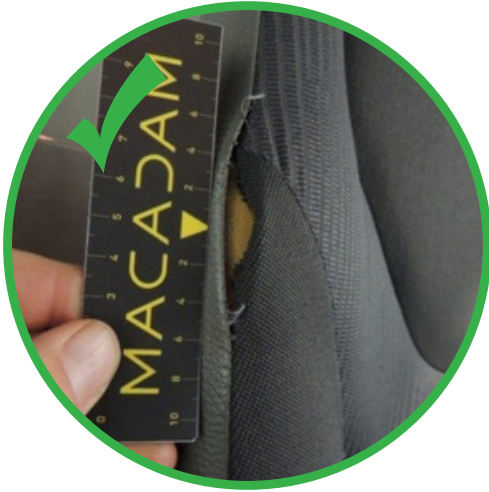
Loslatende naden door slijtage door normaal gebruik.

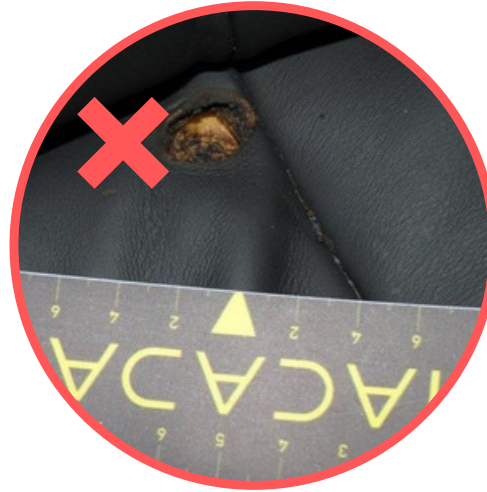
Brandgaten.

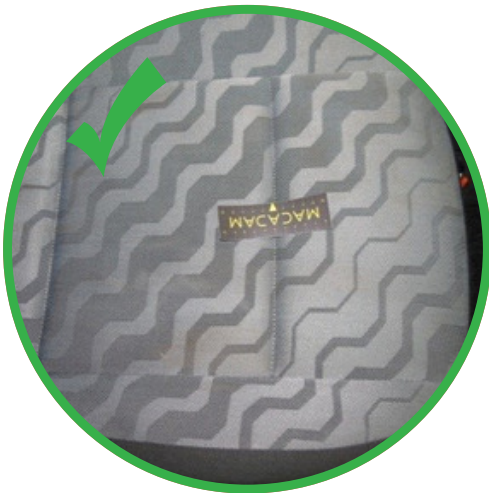
Lichte plekken van vervuiling welke gemakkelijk verwijderd zijn door normale reiniging

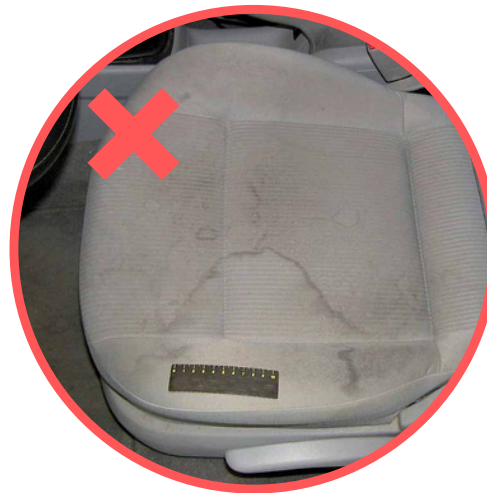
Plekken van vervuiling welke niet met normale reiniging te verwijderen zijn.

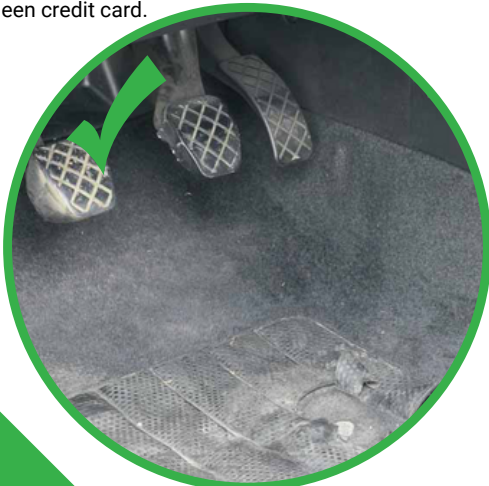
Gaten of beschadigingen in de bodembekleding bij de bestuurdershiel waarbij de oppervlakte niet groter is dan een credit card.

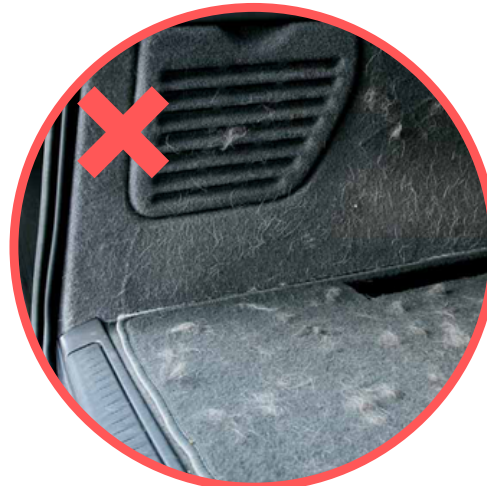
Vuil interieur door haren van dieren.

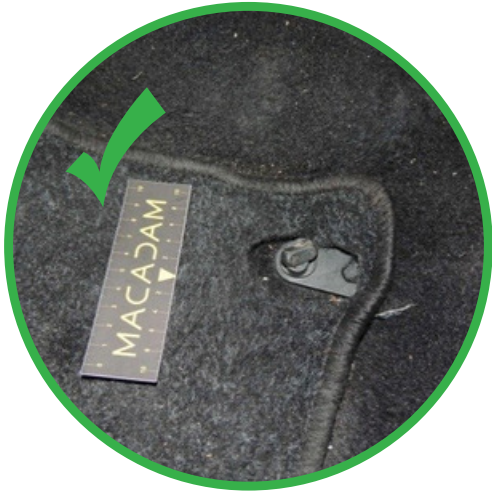
Gaten in vloermatten door slijtage door normaal gebruik.

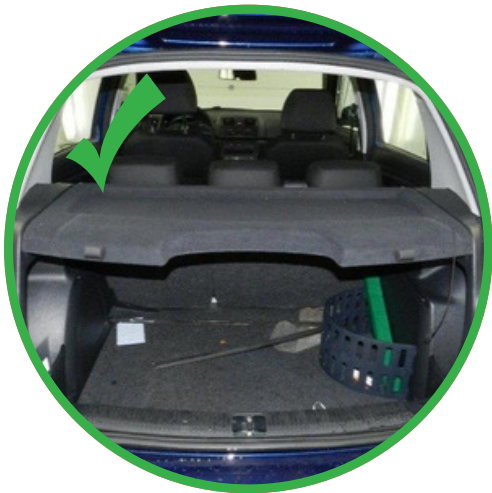
Missende hoedenplanktouwjes.

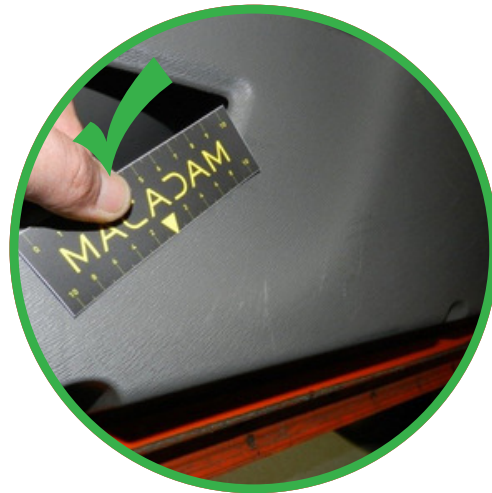
Oppervlakkige en lichte kras in een interieur deel.

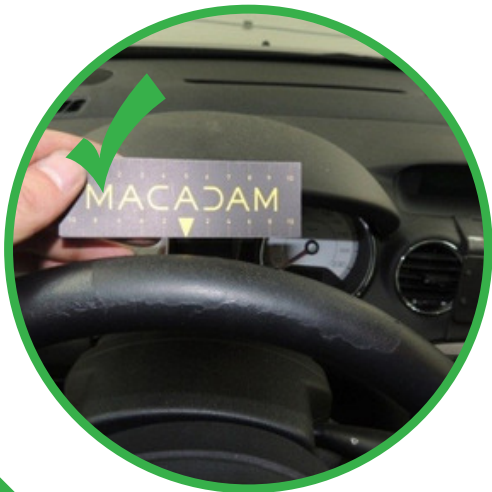
Versleten stuurwiel.

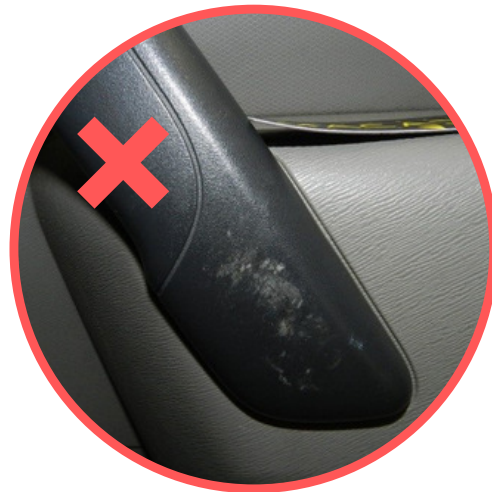
Diepe kras in een interieur deel.

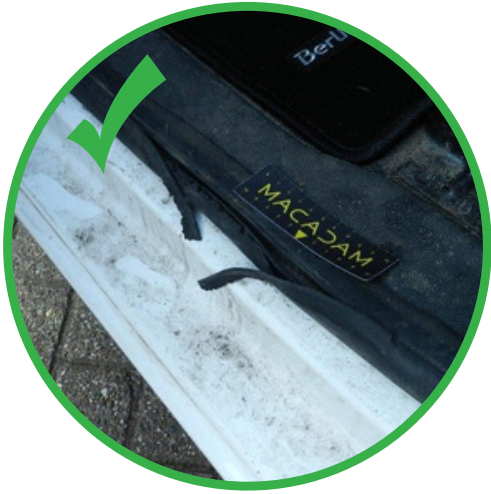
Versleten portierrubbers.

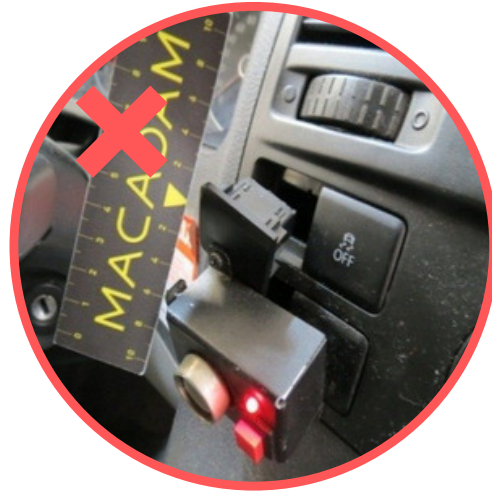
Niet originele gemonteerde accessoires.

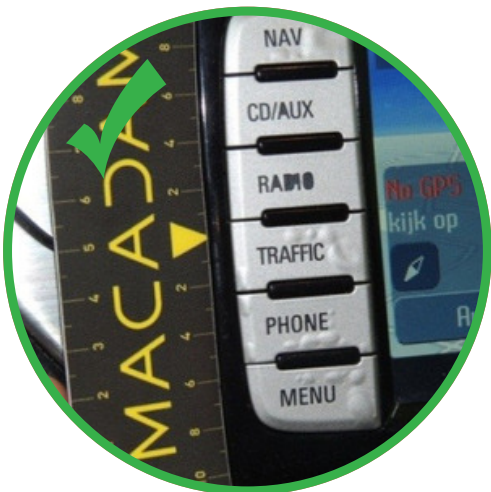
Beschadigde knoppen door slijtage.

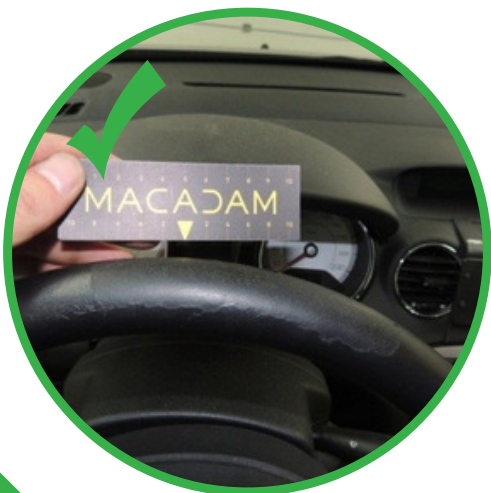
Versleten stuurwiel.

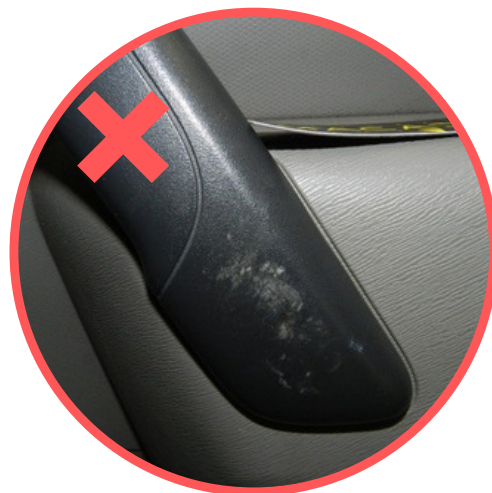
Diepe kras in een interieur deel.

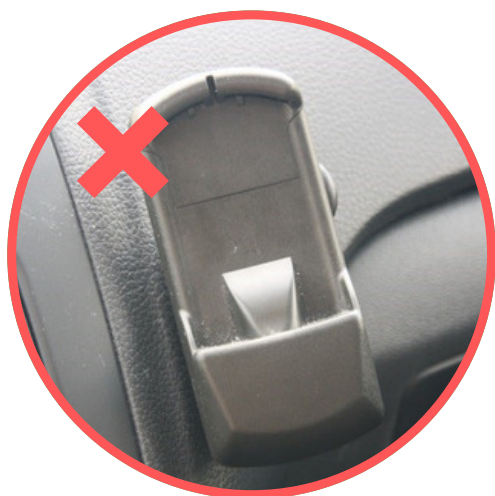
Ontbrekende accessoires.

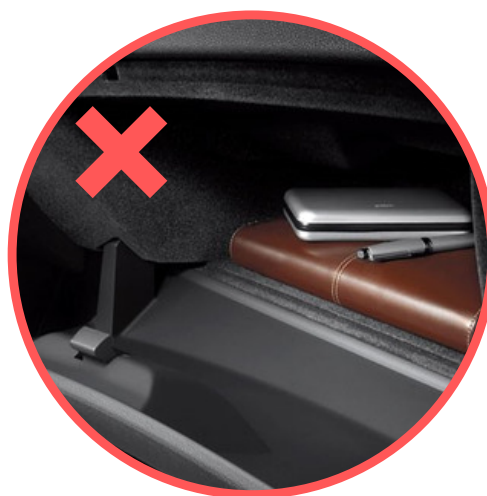
Ontbrekende instructie- of onderhoudsboek of sleutels.
